## Instandsetzung Luftauslass

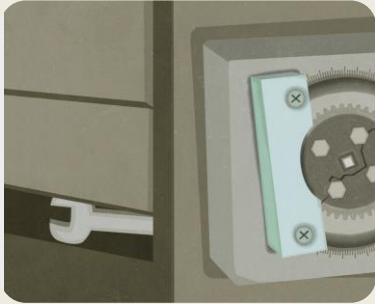
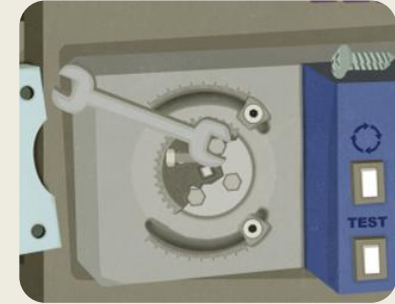
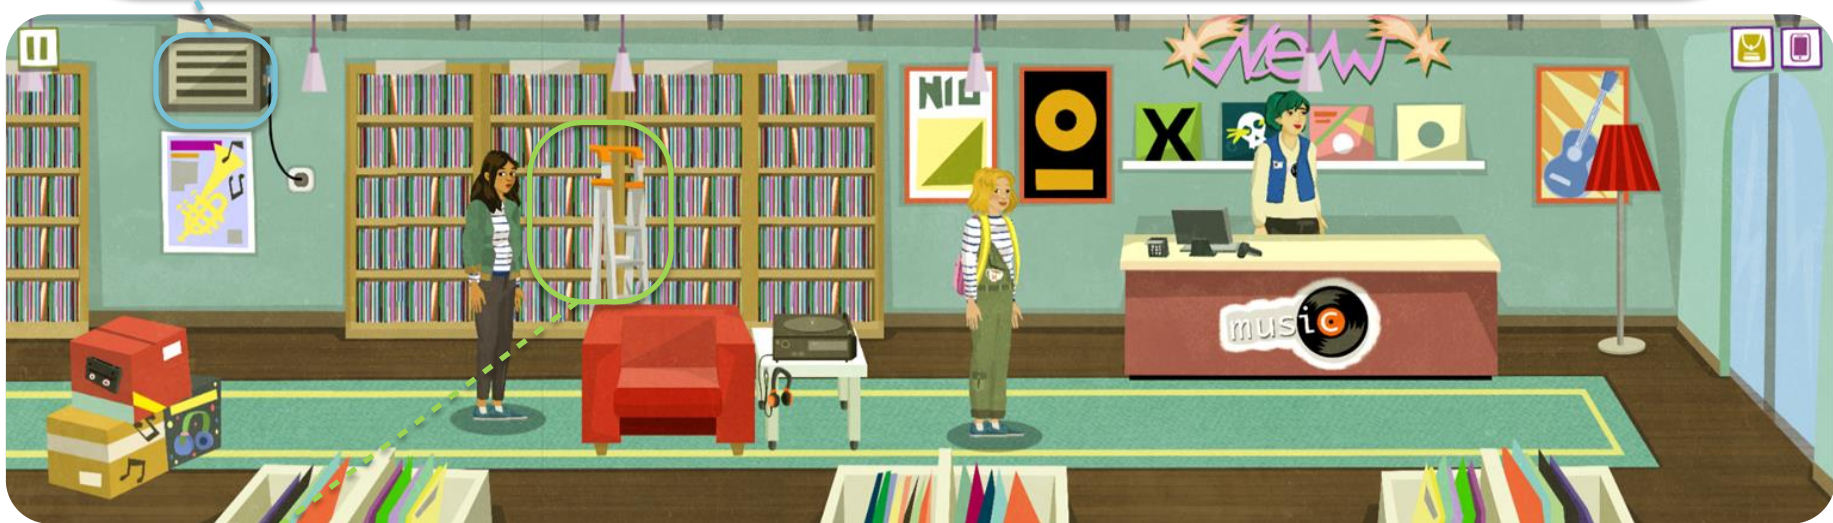
- Auffinden der Fehlerursache: defekter Antrieb der Klappenmechanik des Volumenstromreglers (Blockade der Lüftungsclappen durch vergessenen Mausschlüssel -> Motor treibt das Zahnrad weiter gegen diesen Widerstand an, wodurch dieses durch Überbeanspruchung zerbricht): störendes Geräusch
- Auswahl geeigneter Werkzeuge/Hilfsmittel
- Demontage, Beschaffung eines Ersatzteils: 3-D-Druck neues Zahnrad, Austausch defektes Zahnrad, Montage, Funktionstest
